PROM med udvidet alarm funktion

For Gateway type AKA 243 / 244

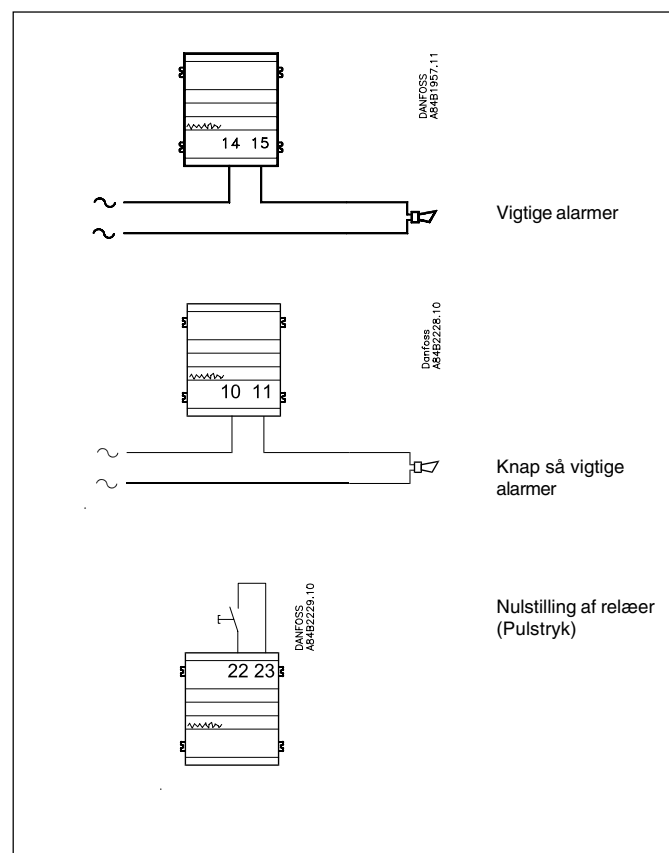
Alarmrelæet bliver aktiveret, når der optræder en alarm, og det vedbliver med at være aktiveret, så længe alarmer er aktiv.

- Relæet DO2 afgiver alarm, når gatewayen modtager alarmer af typen "Status 1" (vigtige alarmer).
- Relæet DO1 afgiver alarm, når gatewayen modtager alarmer af typen "Status 2" (knap så vigtige alarmer).

Nulstilling af alarmrelæerne

- Når indgangen DI2 kortsluttes, bliver relæerne "DO1" og "DO2" trukket. Dvs. at der ikke er alarmindikation via relæerne.
- Alarmlisten i gatewayen berøres ikke af denne nulstilling.
- En ny alarm vil aktivere relæet på ny.

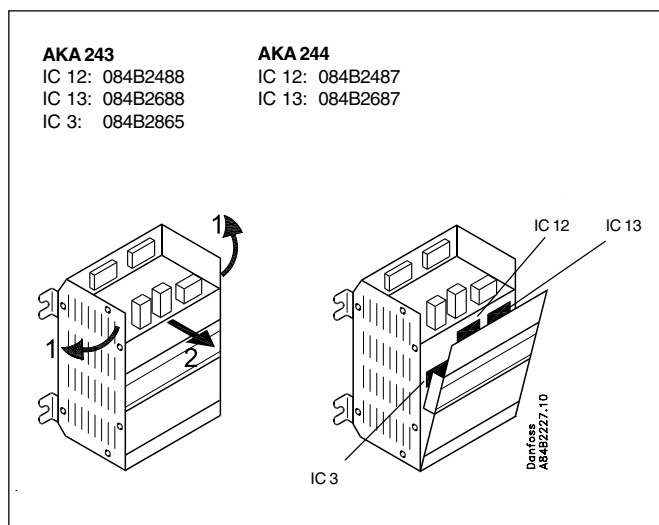
Placering

PROM-placeringen på gatewayens printplade er som vist. Hver PROM er påtrykt et identitetsnummer.

IC 3:

Kun AKA 243.

Hvis den monterede IC 3 er med samme softwareversion, som den leverede, er det ikke nødvendigt at skifte den.

Skift af PROM'erne skal foretages med hensyntagen til statisk elektricitet.
